糸魚川市

通託寺様

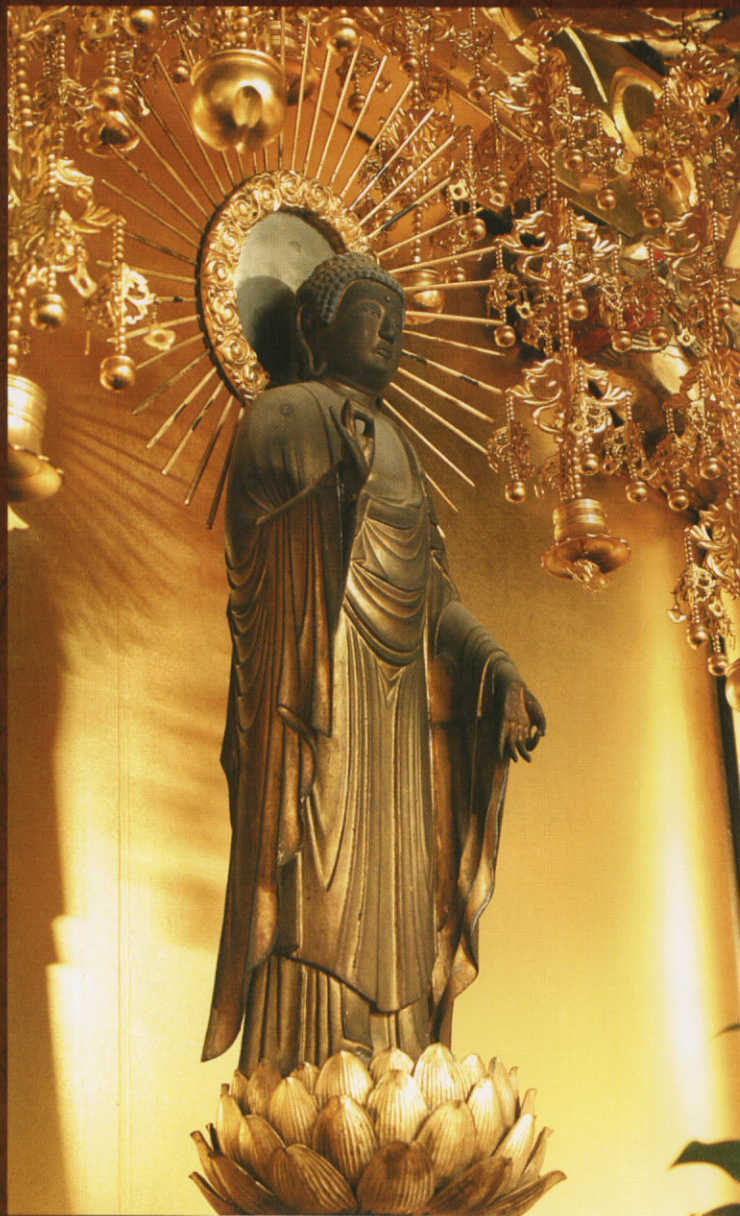
▲ご本尊修復〈古色仕上げ〉

新品仕上の他に古色仕上げや洗い(すす払い)などもあります。

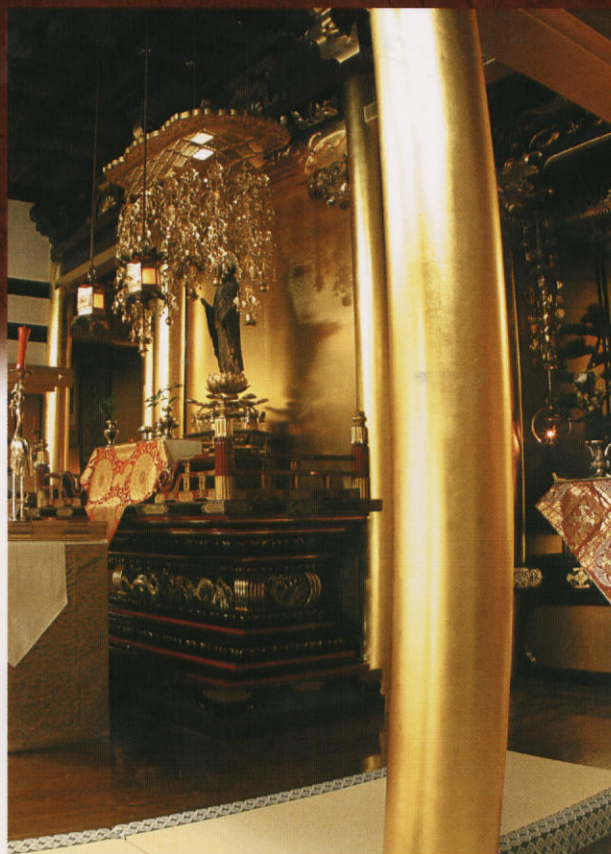
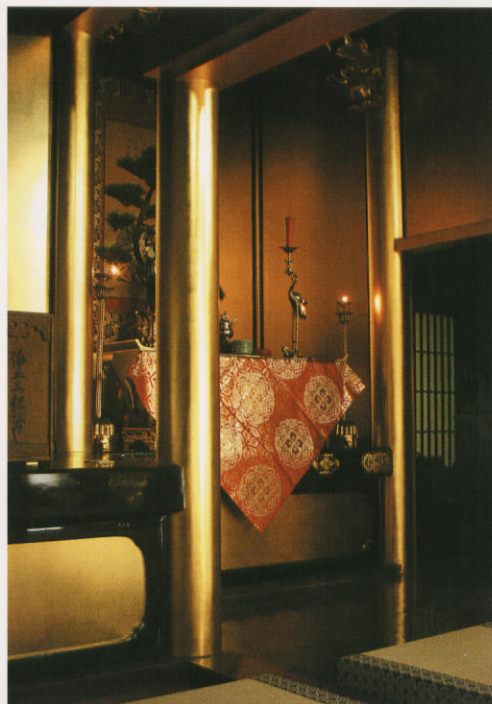
▲【純金箔押し仕上げの柱・長押】修復

柱の一部は虫食いがあり、そのままの修復ではさらに虫食いが広がる恐れがありました。柱をカットし継ぎ直して修復させていただきました。

【壁面】修復

金紙を袋貼りにて施工いたしました。
